# MECO カスタムシール

## ユーザーでのケーススタディー NO. 2

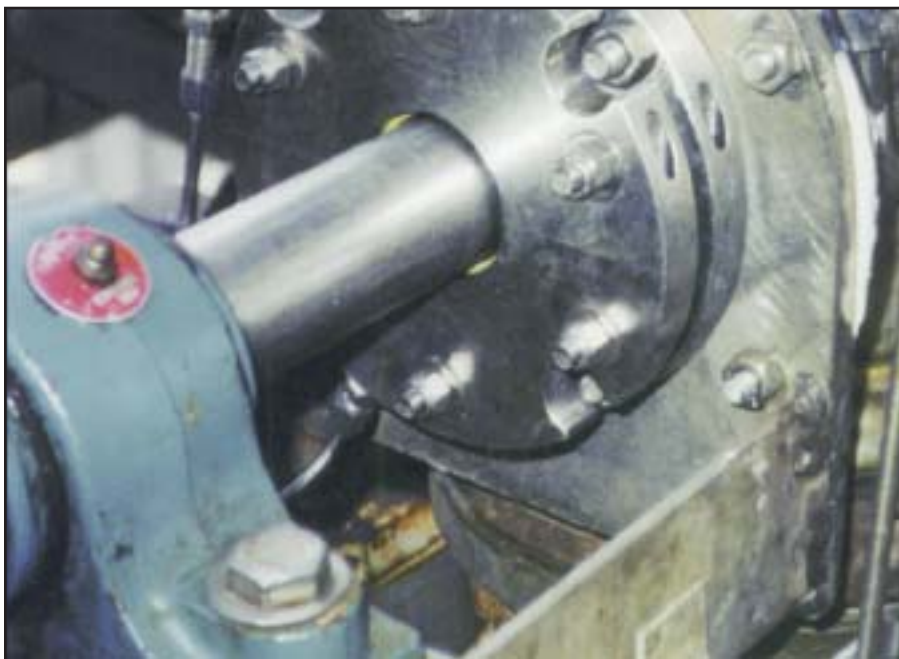
MECO モデルEAS コンベアシャフト端末への設置例

分割型シールが設置された。その後このシールは6ヶ月間、パージ圧のチェックとシール圧微調整以外、全くのノートラブルで稼働し、同年12月のコンベアラインの定期点検時に予防的メンテナンスの意味で、シール消耗品が交換されたが、それに掛かった時間はわずか1時間であったという。この時Tosto氏はこのメンテナンスの理由として、状況に応じたメンテナンスを指向するためにこのシールの消耗程度を見たかったのだと語り、交換時間に1時間しか掛からなかったことも含めて、生産性向上という意味合いから、分割型MECOカスタムシールには大きなメリットがあると以下のように述べた。
