MECO カスタムシール ユーザーでのケーススタデイー NO.4

以下の事例は、アメリカアラバマ州にあるデユポン社のグループ会社の一つである E.I Dupont de Nemours & Co, 農薬製造プラントで真空乾燥機に、分割型MECOカスタ ムシール EASを採用した経緯とそれによる成果を報告したものです。 記事 : 雑誌Cheimical Processing 2003年3月号付録 "2003Powder Handling Handbook"による

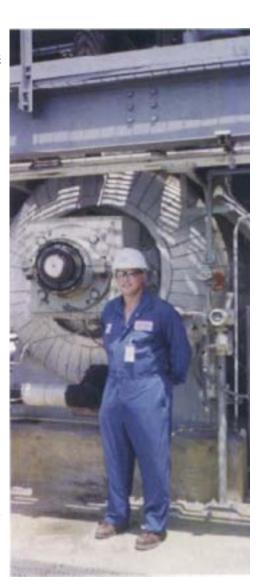
DuPont社設備管理エンジニアの クリス マーシャル氏はMECO カスタム シールの採用によって 同社の真空乾燥機の生産効率 を向上させることに成功した。 このシール摺動面は両側に広く形 成されるので、シャフトが偏芯し ていたり、熱膨張によって振れが 出た場合でも、標準的な仕様で、 1/4"(6.5mm)の遊びを許容する 事が出来る。 Dupont社のケース では、シールには窒素ガスのパー ジがかけられ、これがシール摺動 面の接圧を保持すると共に、漕内 からシール内に粉体が漏れ出すの を防ぐ役目をしている。
